# Blåveisbakken 19

# Innholdsrik enebolig med flott beliggenhet i Åsen, Mjøndalen.

# Tilstandsrapport

Befaringsdato: 16.01.2026

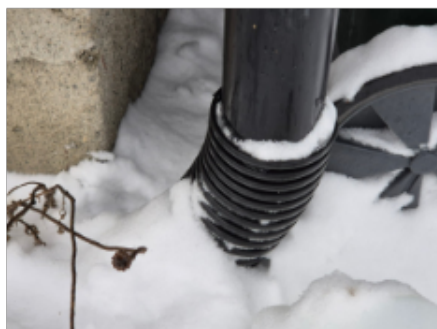
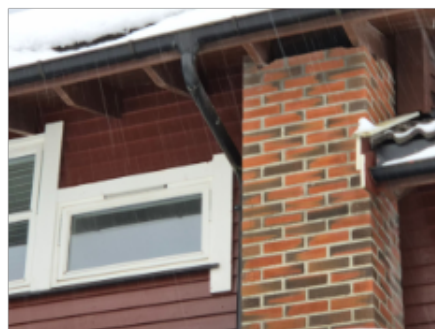
Det må gjennomføres kontroll av tak når snøen er borte og eventuelt gjennomføre tiltak.

Det at det ikke er tilfredsstillende beslag- tetting overgang tak-vegg, på vannbrett over vinduer og rundt pipen kan medføre uønsket fuktinntrenging og røte over tid.

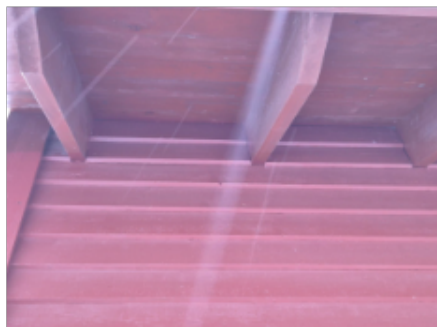
## TG 2 Veggkonstruksjon

Yttervegger er oppført i bindingsverk, etter byggemåte isolert og er utvendig kledd med malt liggende trepanel.

- Råteskadet trekledning må skiftes ut.

Manglende eller utilstrekkelig lufting og tetting mot mus i nedre del av yttervegg medfører risiko for skadedyrinntrenging. Dette gjelder særlig overganger mellom kledning og grunnmur, åpninger ved bunnsvill, samt sprekker og tekniske gjennomføringer i konstruksjonen. Tiltak er påregnelig.

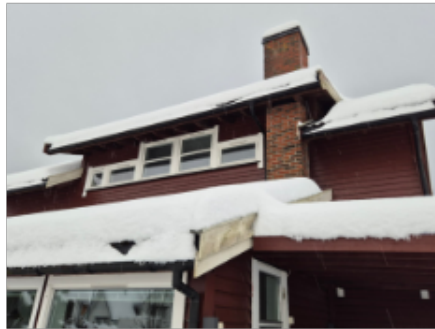
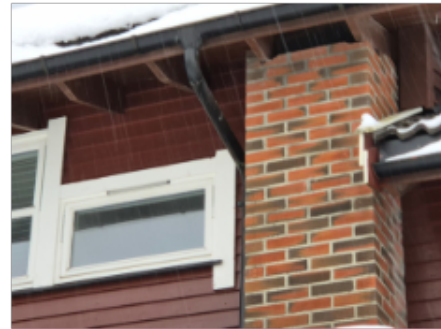
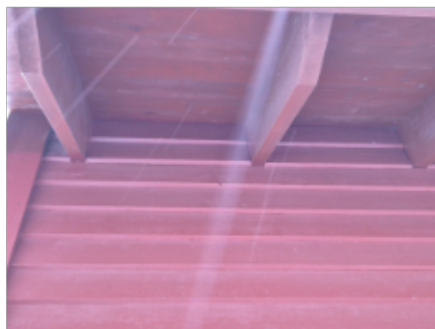
## Veggkonstruksjon mot nord

Yttervegger er oppført i bindingsverk, etter byggemåte isolert og er utvendig kledd med malt liggende trepanel.

Konsekvens ved liten/ingen lufting kan medføre kondensskader.

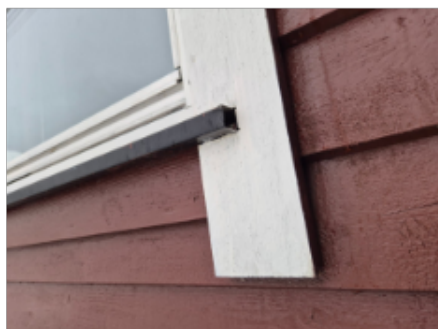
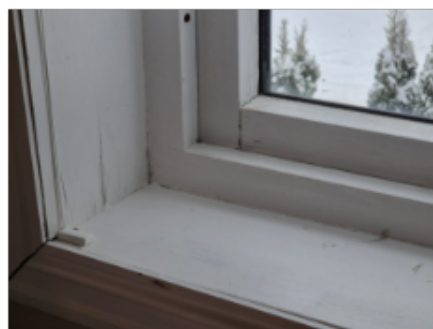
## Vinduer

Vinduer består av tre med isolerglass, fra byggeår.  
Enkelte vinduer kan påregnes justering / vedlikehold og oppgradering med tiden.  
Det ble ikke registrert punktert glass i vinduer ved befarings. Dette kan påregnes med tiden.

Konsekvens ved manglende vedlikehold og oppgradering vil medføre fukt i underliggende/bakenforliggende konstruksjon.  
Vinduer fungerer, men har passert halvparten av levetid og tiltak er påregnelig.

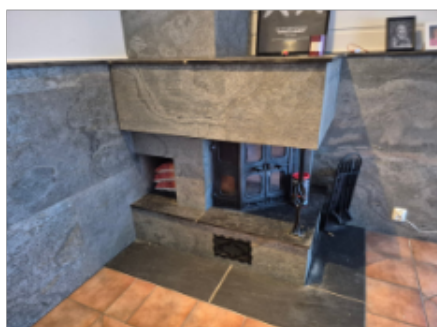
Feierseksjonen gjennomførte tilsyn med fyringsanlegget den 10.01.2020. Dette tilsynet hadde avvik.

I 2023 ble det foretatt rehabilitering av pipe av autorisert firma og det foreligger ferdigattest datert 2024 fra dette.

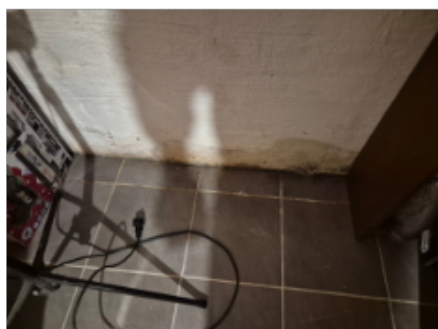
## TG 2 Rom Under Terreng

*Punktet må sees i sammenheng med 'Drenering'*

Det bør foretas en oppgradering av utvendig fuktsikring av grunnmur og drenering.

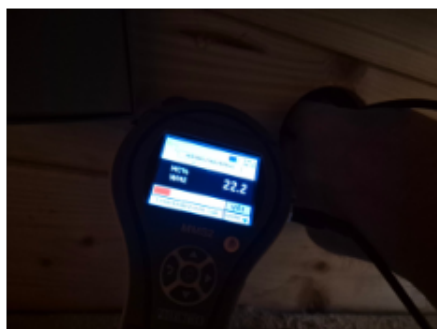
- Gjennomføre ytterligere undersøkelser og foreta utbedring av skade.

Bad må oppgraderes.
