# Kroksalleen 17

# Hel tomannsbolig beliggende sentralt til i Mjøndalen, fordelt i to boenheter. |Stor garasje|

# Tilstandsrapport

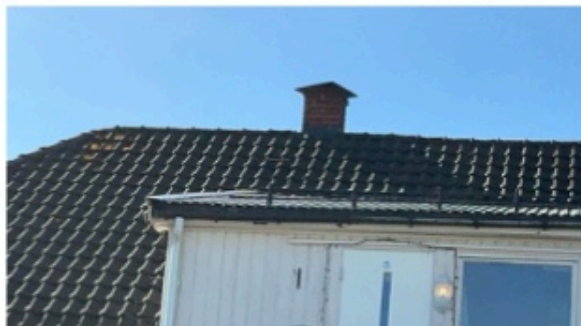
Manglende undertak medfører økt risiko for fuktskader i takkonstruksjonen og omkringliggende bygningsdeler, noe som kan føre til kostbare reparasjoner og redusert levetid på taket. Kostnadsestimat bør innhentes før utbedring.

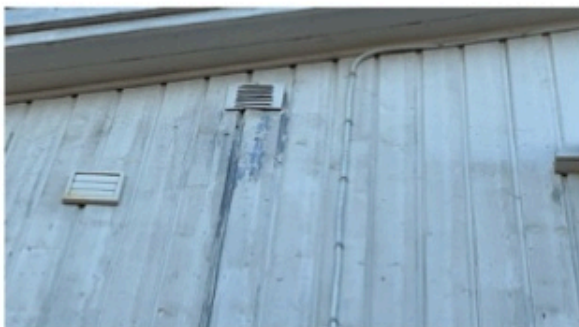
Veggkonstruksjon: Det er ingen eller liten lufting i nedre kant av kledning mot grunnmur. Panelen er stedvis slitt. Det er registrert utettheter rundt dører og lignende, noe som kan medføre risiko for skader på sikt.

Manglende lufting i nedre kant av kledningen bør utbedres for å sikre tilstrekkelig uttørring og redusere risikoen for skjulte skader.

Utettheter rundt dører og lignende bør tettes for å forhindre inntrenging av vann, som over tid kan føre til skader på veggkonstruksjonen.

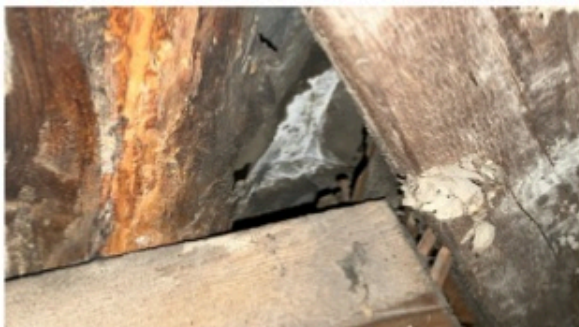
Fuktskader i undertaket på loft

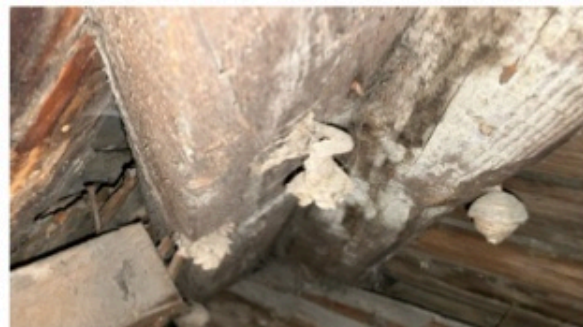
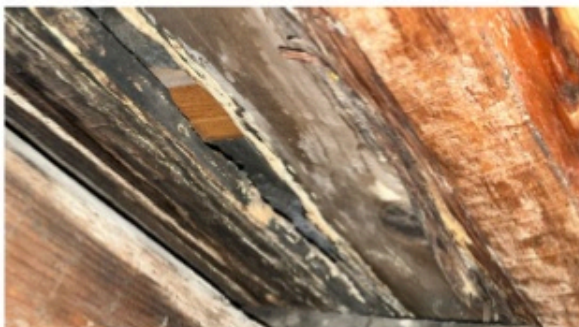
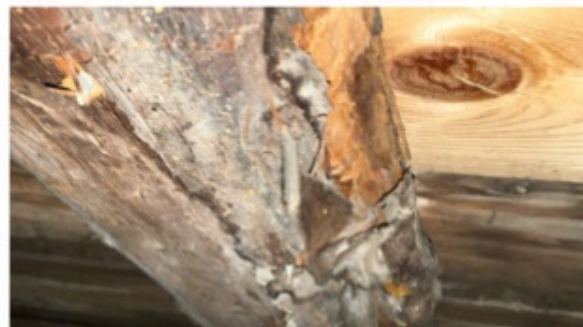
Råte i deler av konstruksjonen

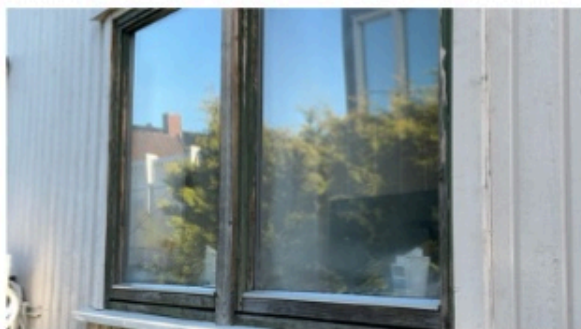
Tegn på innvendig kondensering kan tyde på dårlig isolasjon eller ventilasjon, noe som kan føre til økt risiko for fuktskader og redusert inneklimate.

Slitte vinduer

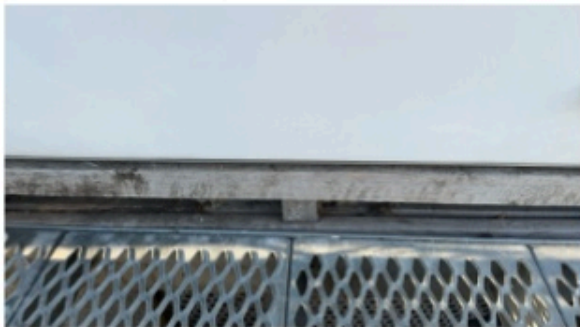
Det er avvik: Det er utettheter under og rundt den ene døren i 1. etasje, noe som kan medføre trekk og økt risiko for skadedyr. Loddhøyden på døren i 2. etasje er ca. 1,94 m. Kostnadsestimat: Under 20 000.

Åpent under dør i 1. etasje

Loddhøyden på døren i 2. etasje bør vurderes, da lav høyde kan medføre økt risiko for hodeskader ved passering.

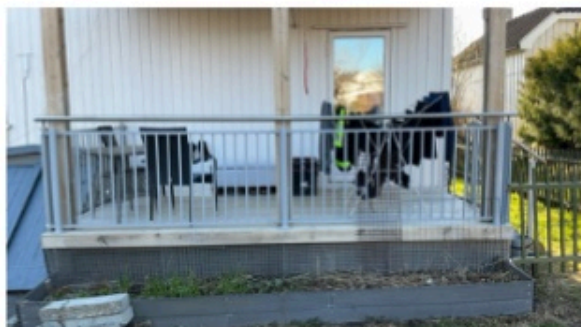
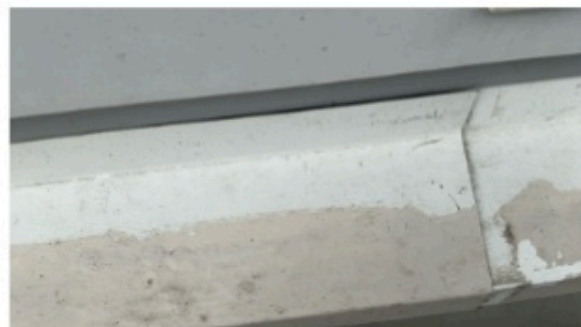
Tiltaksplater og tetting av balkongen i 2. etasje bør kontrolleres, da det ikke er tett mellom platene på balkongen i 2. etasje og veggen. Det er behov for utbedring av innfesting av balkongene samt fundamentene. Det er nylig montert beslag under terrassedøren som er feilmontert og vil medføre lekkasjer og fuktskader i yttervegg. Kostnadsestimat: Under 20 000.

Beslag undr terrassedøren er ikke montert riktig.

Innfesting og fundamenter for balkongene må utbedres for å sikre tilstrekkelig bæreevne og forhindre skader på bygningen.  
Manglende utbedring kan føre til fuktskader, råte og redusert sikkerhet.

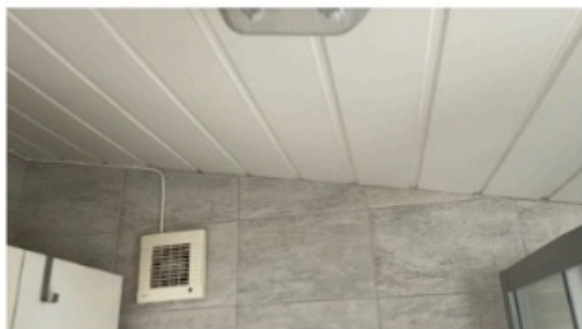
Det er utført noe ufagmessig arbeid i hjørner og belistning. Konsekvensen av dette er økt risiko for skjulte feil, redusert kvalitet og fremtidige skader. Det anbefales at utførelsen vurderes og eventuelt utbedres av fagperson.

Mangler noe belistning

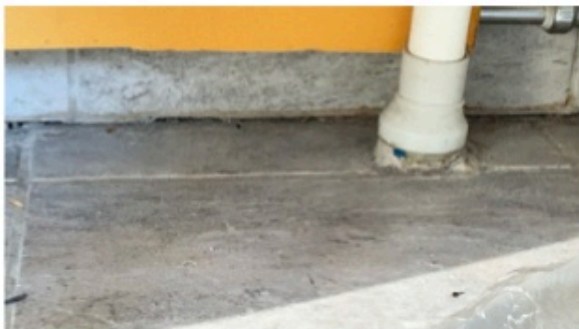
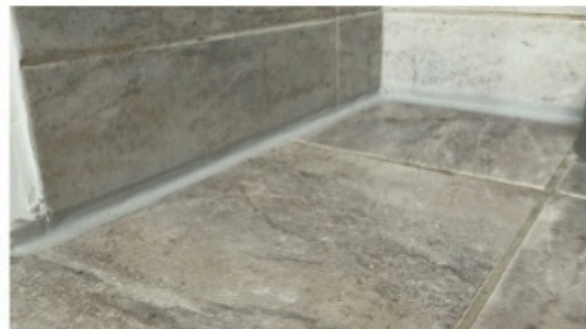
Ufagmessig silikonfuger

Det bør utføres utbedring av de ufagmessige silikonfugene og flissprangene for å sikre tilstrekkelig tetthet og redusere risikoen for vanninntrenging og skader på underliggende konstruksjoner.

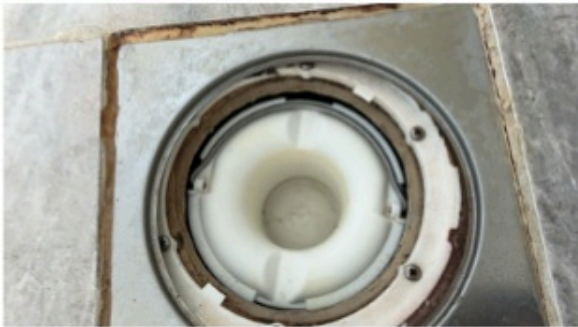
Synlig membran i sluk.

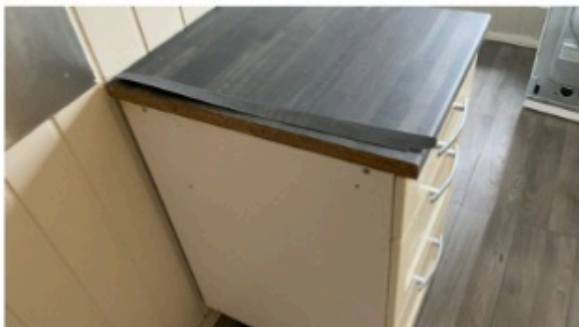
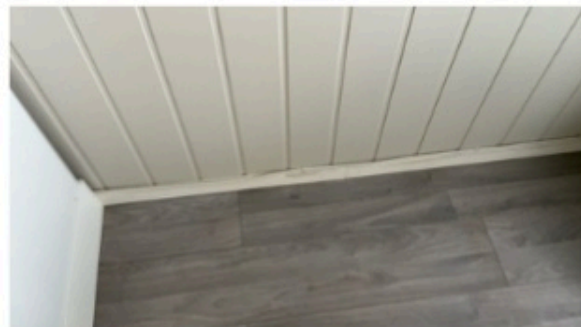
Det er registrert ufagmessig montering av kjøkkeninnredningen. Konsekvensen av dette kan være redusert kvalitet, økt risiko for fremtidige skader og begrenset levetid på innredningen. Det anbefales at montering vurderes og eventuelt utbedres av fagperson.

Løs ledning og malingsøl.

Malingsøl bør fjernes for å oppnå et tilfredsstillende estetisk resultat.
