# Rekkehus Lihagen 114

# Tilstandsrapport

## REKKEHUS

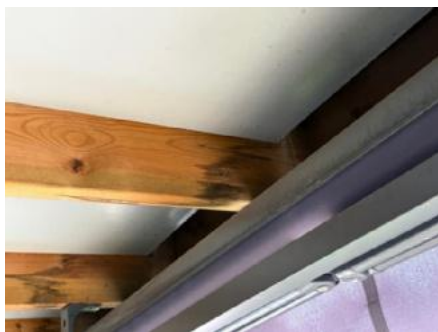
- Det ble fra undersiden registrert fuktskjolder på bjelkelag.

- Fuktskjoldene kan tyde på at bjelkelaget har vært utsatt for fuktpåvirkning. Forholdet bør undersøkes nærmere.

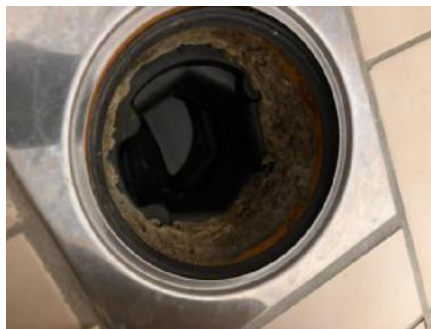
Det er registrert enkelte sprekker og skader i gulvfliser, mindre avskalling under dusjkabinett. Eier opplyser at enkelte av skadene var til stede før overtakelse.

- Manglende oppgradering av våtrommet medfører høy risiko for at konstruksjonene ikke vil tåle vanlig bruk av vann eller lekkasjer. Dette kan føre til fuktskader på tilstøtende konstruksjoner.
- Tilstandsgrad settes etter gjeldende retningslinjer, hvor våtrom fra før år 2000 automatisk får TG3 grunnet alder og levetidstabeller.
- For å få tilstandsgrad 0 eller 1 må våtrommet totalrenoveres. Alle forhold med tettesjikt, våtsone, sluk m.m. må dokumenteres.

**Kostnadsestimat: 200 000 - 500 000**
