# Smedgata 9 E

# Meget pen og moderne vertikaldelt/tomannsbolig ig beliggende sentralt til i Mjøndalen.

# Tilstandsrapport

## TOMANNSBOLIG

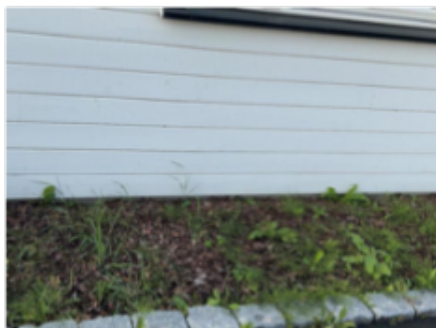
Avstanden mellom nedre kant av kledningen og ferdig terreng er mindre enn anbefalt. Dette øker risikoen for at sprutvann, snø og jordfuktighet trekker opp i panelet, noe som kan føre til råteskader over tid.

Dette øker risikoen for at sprutvann, snø og jordfuktighet trekker opp i panelet, noe som kan føre til råteskader over tid.

Panel ført nær terreng

- Lokal utbedring bør foretas for å øke avstanden mellom nedre kant av kledningen og ferdig terreng.

Dette vil redusere risikoen for at sprutvann, snø og jordfuktighet trekker opp i panelet, og dermed forebygge råteskader og økt vedlikeholdsbehov over tid.

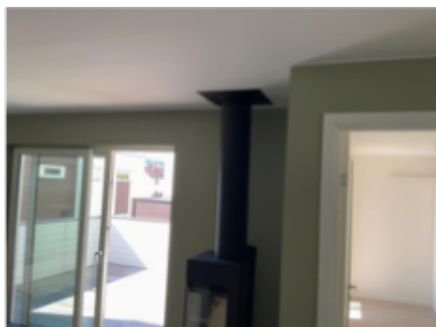
Skjevhet i røret.

- Skjevhet i stålpipen bør rettes opp av fagperson for å sikre korrekt trekk og redusere risiko for brann eller røyklekkasje. Dersom skjevheten ikke utbedres, kan det føre til redusert funksjon og økt fare for skader på pipe og omkringliggende konstruksjoner.

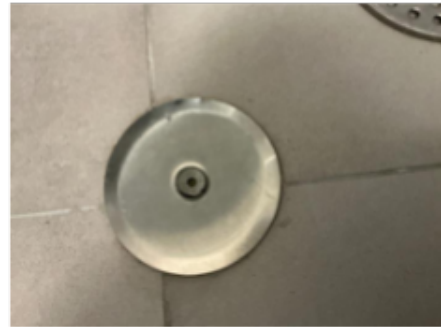
Synlig membran i sluk

Usikker på løsning på dette

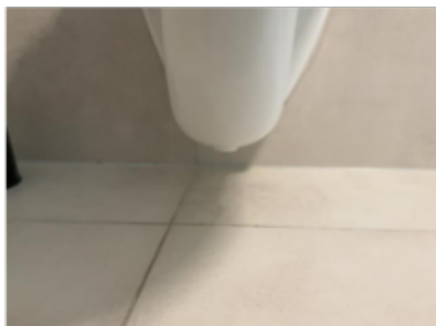
- Det er ikke påvist tilfredsstillende løsning for å synliggjøre lekkasje fra innebygget sisterner.

Ingen synlig dren ved klosettet.

- Det anbefales å etablere en løsning som gjør eventuelle lekkasjer synlige, for eksempel via lekkasjevarsling eller åpning/drenering til synlig område. Utførelsen bør være i tråd med gjeldende anbefalinger for innebygde sisterner.

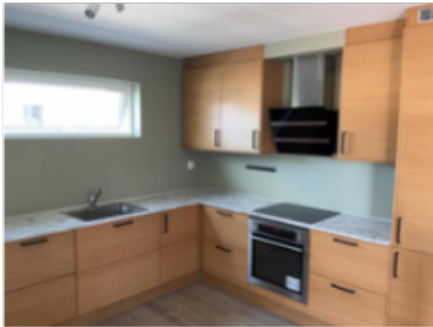
- Det er ikke montert lekkasjedeteksjon ved oppvaskmaskin/oppvaskkum utført etter 1 juli 2010.

Ingen synlig vannstopper i kjøkkenbenken.

- Det anbefales å installere lekkasjedeteksjon eller lekkasjestopper i henhold til gjeldende krav for å redusere risikoen for vannskader og sikre en forskriftsmessig løsning.

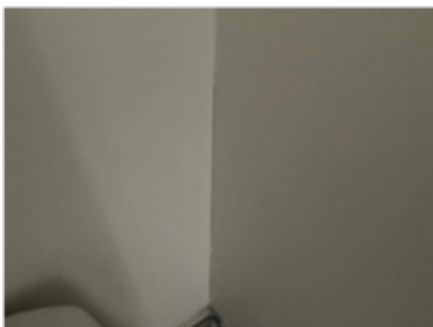
- Det er registrert en sprekk i det ene hjørnet av rommet.

Sprekk i hjørne på vegg.

- Sprekken bør utbedres for å hindre videre oppsprekking. Dersom årsaken til sprekken er ukjent, bør dette undersøkes nærmere for å avdekke eventuelle underliggende problemer.

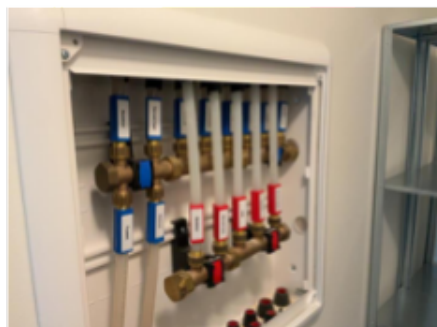
På generelt grunnlag anbefales det at VVS-rørplegg regelmessig ettersees og kontrolleres av rørlegger. Rørplegget er skjult og ikke kontrollert i sin helhet.

Rørskap på vaskerommet.

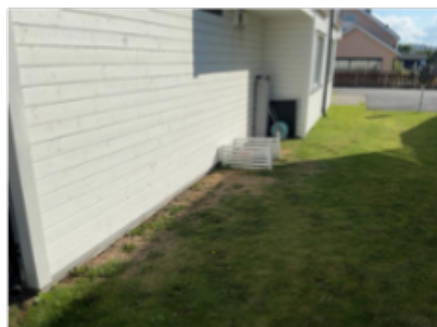
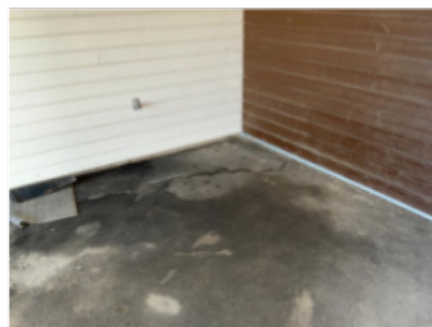
Noe fall mot såle/yttervegg ved carport.

- Det bør foretas terrengjusteringer.
  - Terrenget bør justeres slik at det etableres tilstrekkelig fall ut fra grunnmuren for å lede vann bort fra bygningen.
- Manglende fall kan føre til vannansamlinger mot muren/sålen, noe som øker risikoen for fuktbelastning og potensielle fuktskader på konstruksjonen, spesielt ved kraftig nedbør eller flom.
- Ytterligere undersøkelser anbefales.

Kostnadsestimat: 20 000 - 100 000
