# Blåveisbakken 19

# Innholdsrik enebolig med flott beliggenhet i Åsen, Mjøndalen.

# Tilstandsrapport

Befaringsdato: 16.01.2026

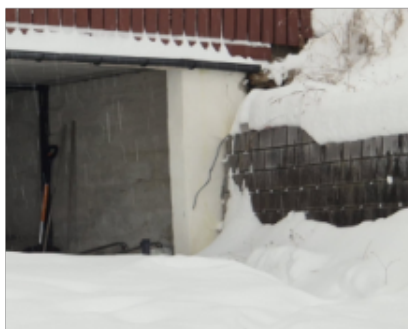
## ! TG 2 Terrenghorhold

Eiendommen ligger opparbeidet i skrånende terrenn, og er ikke registrert som flomutsatt eller skredutsatt i NVE's analyseområde.
