# Kroksalleen 17

# Hel tomannsbolig beliggende sentralt til i Mjøndalen, fordelt i to boenheter. |Stor garasje|

# Tilstandsrapport

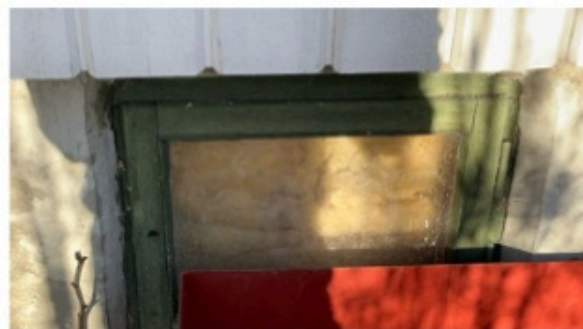
Dårlige kjellervinduer

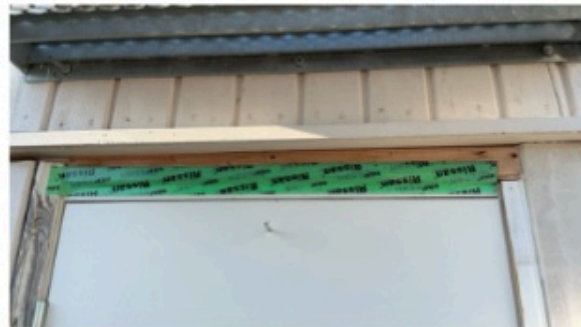
Ikke tettet rundt dør i 1. etasje

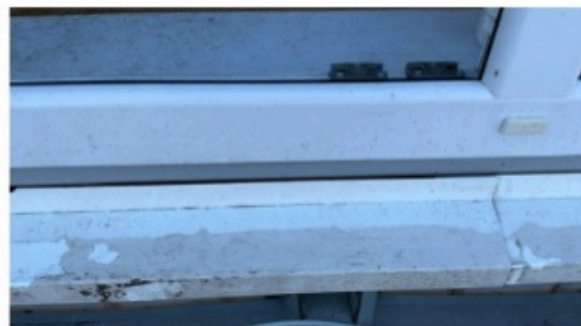
Beslag er feilmontert

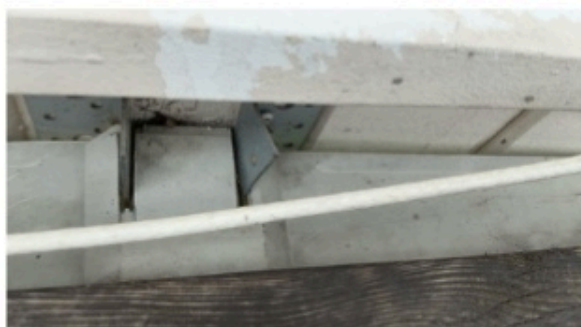
Beslag undr terrassedøren er ikke montert riktig.

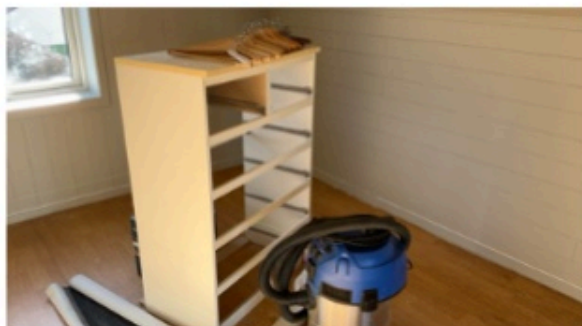
Bilde av soverom som er målt i 2. etasje.

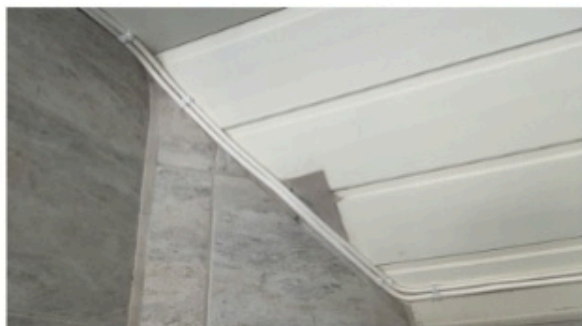
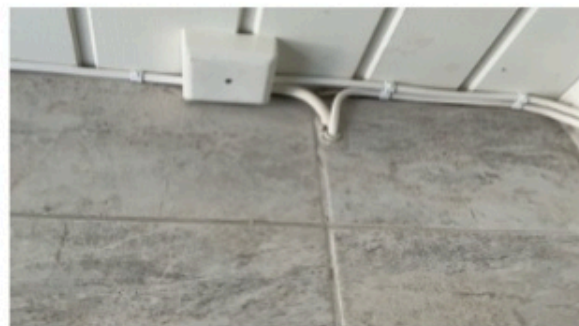
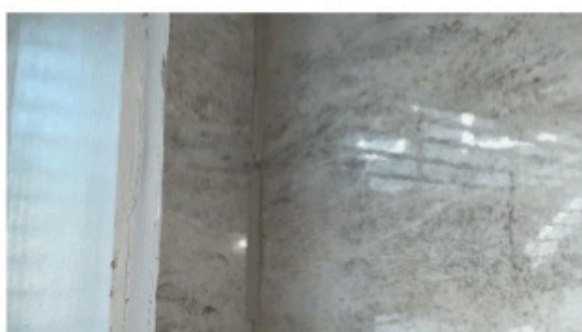
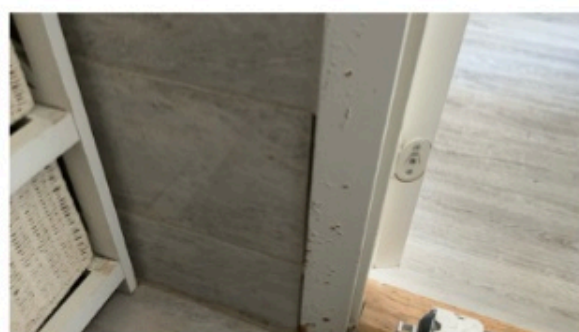
## 1. ETASJE > BAD, 1. ETASJE

### TO 2 Overflater Gulv

- Det er påvist at noen fliser har bom (hulrom under).
- Det er påvist avvik i fallforhold til sluk i forhold til krav i forskrift på byggetidspunktet.

- Selv om bom eller hull i flis ikke alltid er et umiddelbart problem, bør det overvåkes nøye for eventuell utvikling i sprekker i flisfuger e.l. oppstår. Dette må en foreta tiltak for, for å begrense utviklingen.
- Et bad med manglende/reduert fall til sluk blir mindre funksjonelt og sikkert for brukeren. Dette kan medføre stående vann på gulvet, vann som ikke ledes effektivt til sluket, økt risiko for at vann renner ut av rommet og redusert sklisikkerhet på gulvet.
- Til tross for avviket i fall/høydeforskjell til sluk, vil gulvet fortsatt kunne lede vann mot sluket, men med redusert effektivitet. Dette kan potensielt øke risikoen for vannansamling i enkelte områder av badet.
- Dersom tiltaket ikke utføres, kan dette over tid føre til at flisene løsner eller sprekker, spesielt ved belastning eller bevegelser i konstruksjonen.

Det bør etableres tilstrekkelig fall mot sluk og utbedres der det er bom under fliser, for å redusere risiko for vannansamling og lekkasjer til underliggende konstruksjoner.

Gjennomføringen ved klosettet må tettes for å unngå lekkasjer og fuktskader.

Flissprang bør utbedres for å redusere risiko for skader og forenkle renhold.

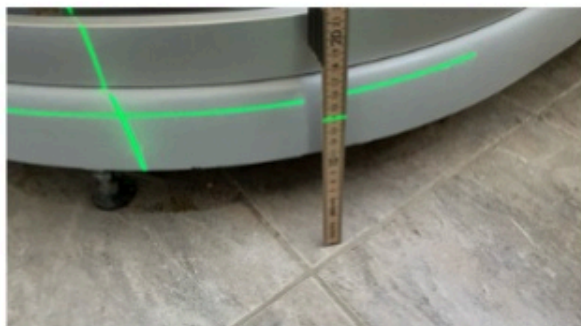
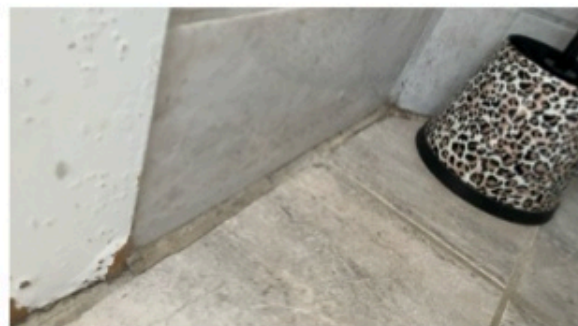
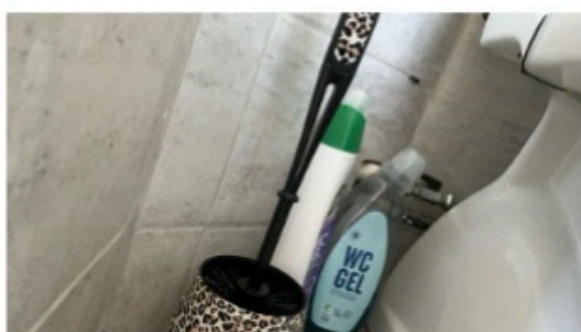
## 1. ETASJE > BAD, 1. ETASJE

### **TG 3** Sluk, membran og tettesjikt

- Det er påvist mangelfull/feil utførelse rundt rørgjennomføringer e.l. som gir fare for fukt i konstruksjonen i våtsone.
- Membran kan ikke konstateres (ikke synlig og det foreligger heller ikke dokumentasjon).
- Sluk er ikke tilgjengelig for inspeksjon.
- Sluk har begrenset mulighet for inspeksjon og rengjøring.

- Feilmontering eller tett sluk kan føre til lekkasjer, som ofte sprer seg til tilstøtende rom eller etasjer.
  - Tilgang til sluk må bedres både for inspeksjon og rengjøring.

- Det må innhentes dokumentasjon.
  - Regelverket krever at sluket skal være tilgjengelig for rengjøring og vedlikehold. Hvis sluket er utilgjengelig, kan det bli tett av hår, fett eller andre partikler, noe som kan føre til oversvømmelse på våtrommet med påfølgende fuktskader i tiliggende rom/konstruksjoner.

Sluk under kabinett ikke besiktiget.

- Utbedring av utettheter rundt rørgjennomføringer bør gjennomføres for å redusere risiko for fuktskader i konstruksjonen.
- Konsekvensen av manglende dokumentasjon og utilstrekkelig utførelse er økt fare for vannlekkasje og fuktskader, som kan medføre kostbare reparasjoner.

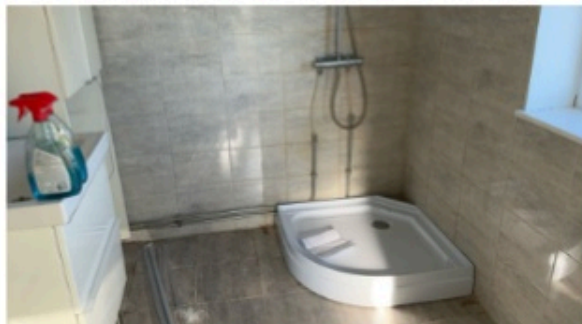
## 2. ETASJE > BAD, 2. ETASJE

### Overflater vegger og himling

Vinduet er plassert nær våtsone, men det benyttes dusjkabinett, noe som reduserer risikoen for fuktskader.

Det er utført noe ufagmessig arbeid i hjørner og belistning. Konsekvensen av dette er økt risiko for skjulte feil, redusert kvalitet og fremtidige skader. Det anbefales at utførelsen vurderes og eventuelt utbedres av fagperson.

Vinduet er plassert nær våtsone. Selv om bruk av dusjkabinett reduserer risikoen for fuktskader, bør tilstanden overvåkes jevnlig for å oppdage eventuelle tegn til fukt tidlig.

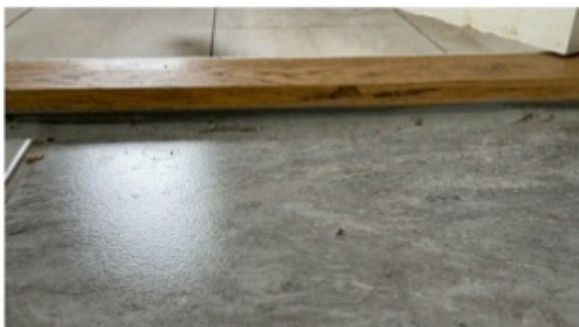
## 2. ETASJE > BAD, 2. ETASJE

### TO-2 Sluk, membran og tettesjikt

- Membran kan ikke konstateres (ikke synlig og det foreligger heller ikke dokumentasjon).
- Det er avvik:

Det er ikke fremlagt dokumentasjon på utførelse av membran og sluk. Krav til dokumentasjon har variert over tid, og manglende dokumentasjon er derfor ikke uvanlig for anlegg fra denne perioden. Manglende dokumentasjon innebærer likevel en økt risiko for skjulte feil og skader.

Manglende dokumentasjon medfører økt risiko for skjulte feil og skader, samt at det kan være utilstrekkelig tetting ved rørgjennomføringer, noe som kan føre til fuktskader i konstruksjonen.

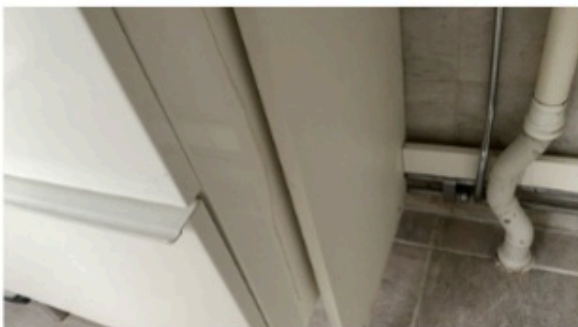
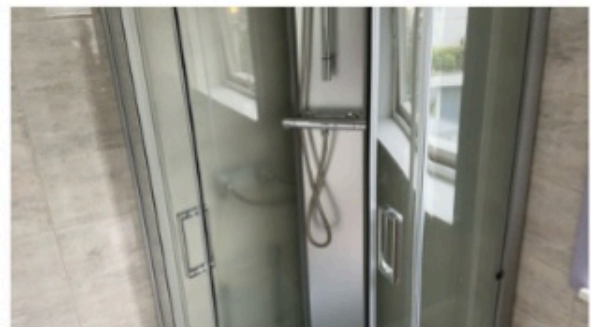
## 2. ETASJE > BAD, 2. ETASJE

### TO 2 Ventilasjon

Manglende tilluft begrenser luftutskiftingen og kan føre til økt luftfuktighet, noe som øker risikoen for fuktskader og soppdannelse.

Det bør etableres tilfredsstillende tilluft til våtrommet, for eksempel ved å montere en luftespalte eller ventil ved døren.

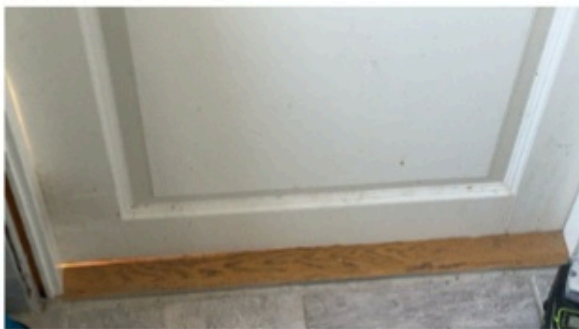
## 2. ETASJE > BAD, 2. ETASJE

### TG 1 Tilliggende konstruksjoner våtrom

Hulltaking er utført i entre/gang uten at det er påvist unormale forhold. Dette området vurderes ikke som det mest utsatte for fuktbelastning.

Fuktkvotemålinger i konstruksjonen viste 0 vekt%. Måling i bunnsvill er utført med MMS 3 Protimeter, kalibrert for nordisk furu. Instrumentet ble sist kalibrert 13.03.2026.

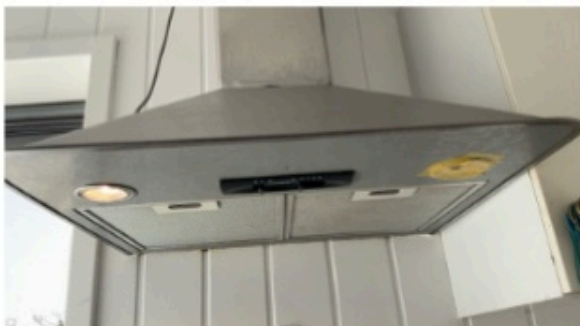
## 2. ETASJE > KJØKKEN, 2. ETASJE

### TO-2 Overflater og innredning

Det er registrert ufagmessig montering av kjøkkeninnredningen. Konsekvensen av dette kan være redusert kvalitet, økt risiko for fremtidige skader og begrenset levetid på innredningen. Det anbefales at montering vurderes og eventuelt utbedres av fagperson.

Dekklisen bør festes på plass for å unngå skade på benkeplaten og sikre et pent resultat.

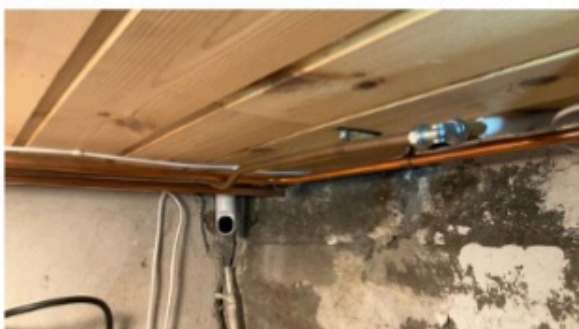
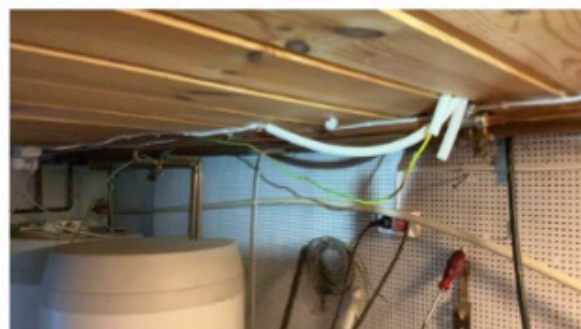
### TO 2 Avløpsrør

Det anbefales på generelt grunnlag at VVS-rørøpplagg og installasjoner kontrolleres og vedlikeholdes regelmessig for å redusere risikoen for lekkasjer og andre skader over tid.

Videre bør det gjennomføres nærmere undersøkelser for å verifisere at lufting av avløpsanlegget er korrekt etablert og fungerer som forutsatt, da manglende eller feil utført lufting kan føre til luktproblemer, dårlig avrenning og i verste fall oppsamling av farlige gasser.

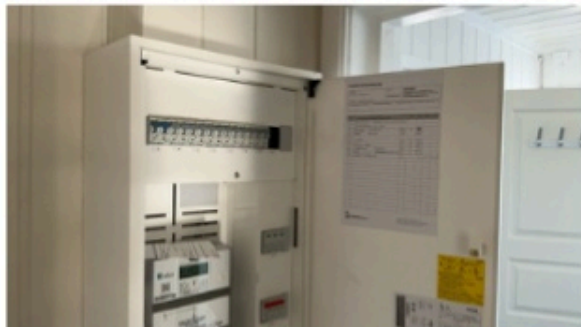
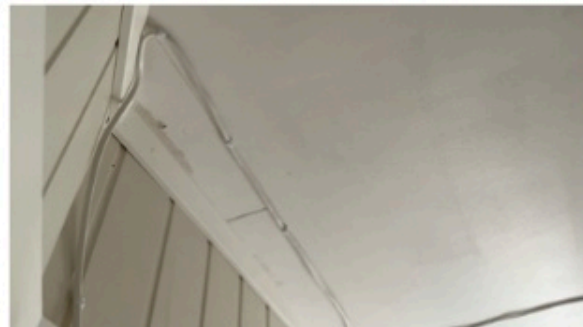
Ufagmessig festing av ledninger

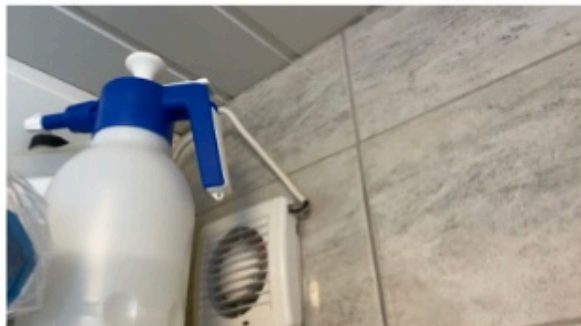
Manglende isolering av ledning på vifte

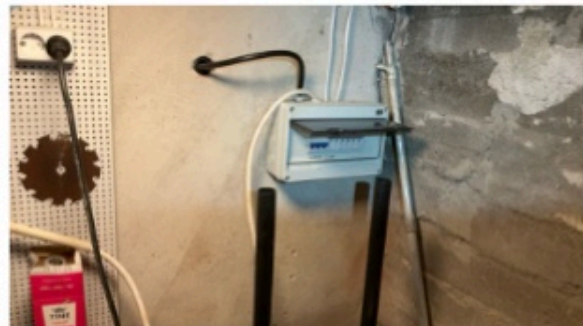
Ledninger i kjeller må festes

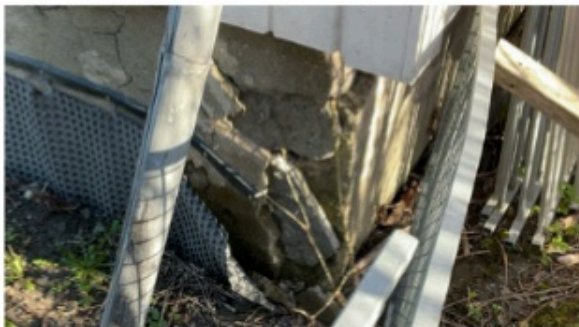
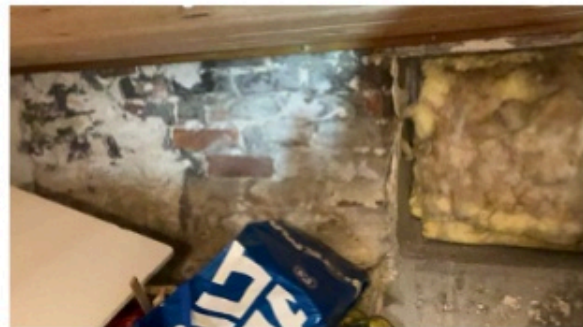
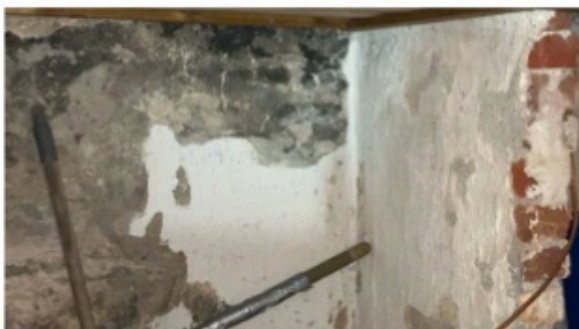
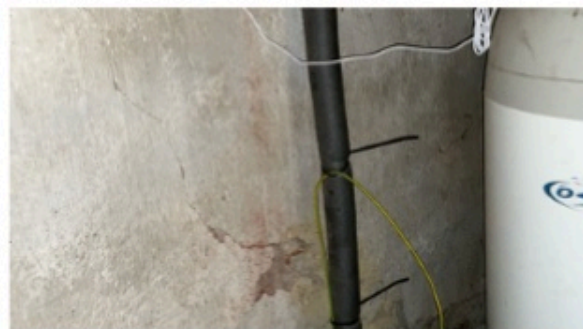
## TG 0 Terrengforhold

Konstruksjonen/bygningsdelen har ingen inspeksjonsmulighet, noe som medfører økt risiko for at skjulte skader kan forekomme uten å bli oppdaget.

Manglende kunnskap om alder og tilstand medfører økt risiko for skjulte skader og uforutsette lekkasjer, noe som kan føre til kostbare reparasjoner og følgeskader på eiendommen.

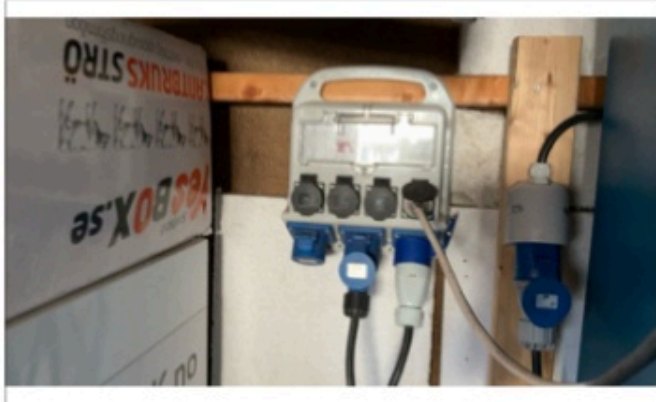
Strøm i garasjen.

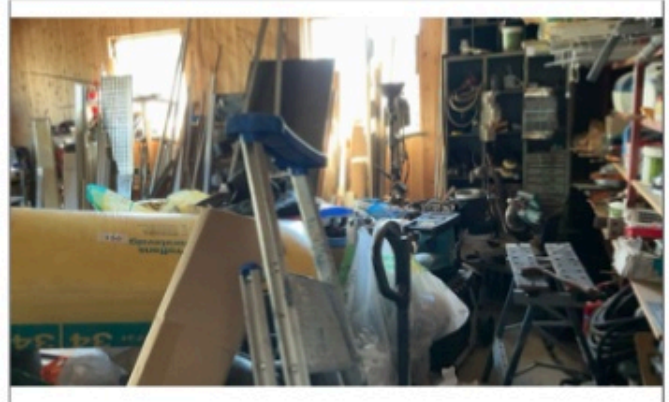
Garasjen var fullagret ved befaringen.
